**INFORME DE VALUACIÓN DE INMUEBLE
A VALOR COMERCIAL EN EL MERCADO**

INFORME DE VALUACIÓN DE INMUEBLE, A VALOR COMERCIAL EN EL MERCADO

- Registral** : LOTE 34, MZNA 16, POSESION INFORMAL UNIDAD VECINAL HECTOR AURICH SOTO, DISTRITO Y PROVINCIA DE FERREÑAFE CHICLAYO, DEPARTAMENTO LAMBAYEQUE.
- In Situ** : CALLE HUASCAR N° 576, LOTE 34, MZNA 16, POSESION INFORMAL UNIDAD VECINAL HECTOR AURICH SOTO, DISTRITO Y PROVINCIA DE FERREÑAFE CHICLAYO, DEPARTAMENTO LAMBAYEQUE.

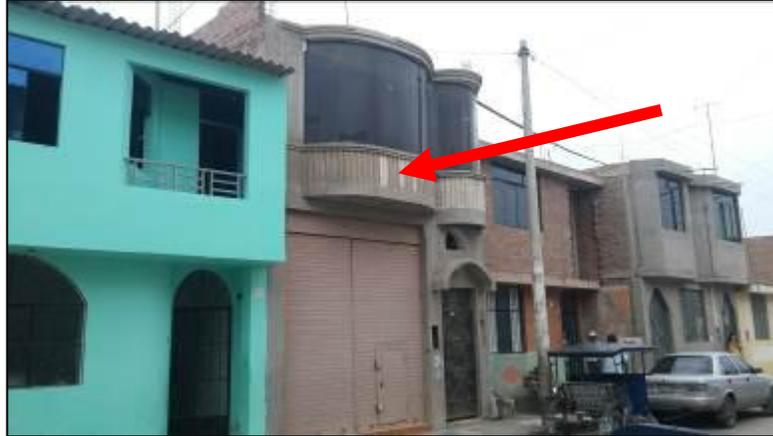
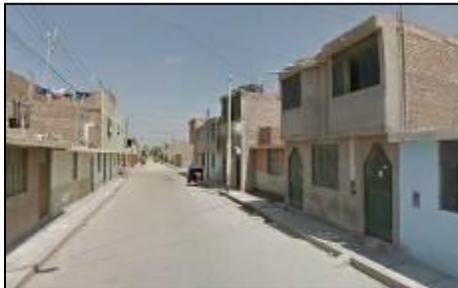
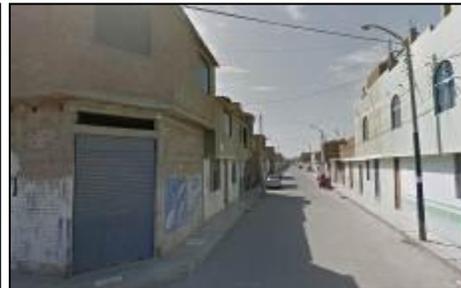
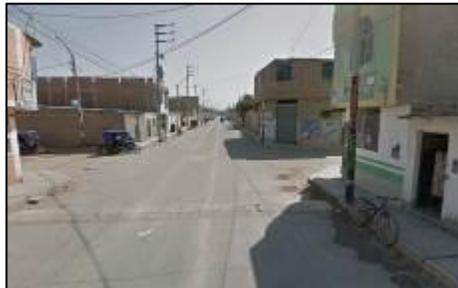
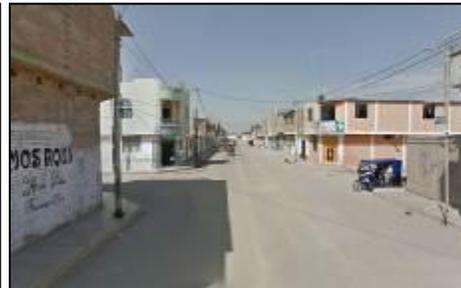
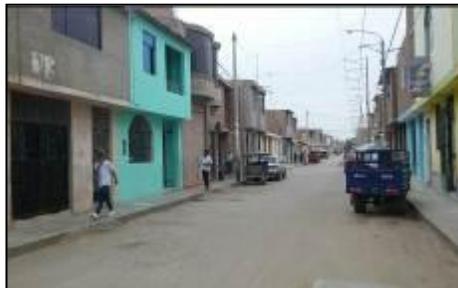
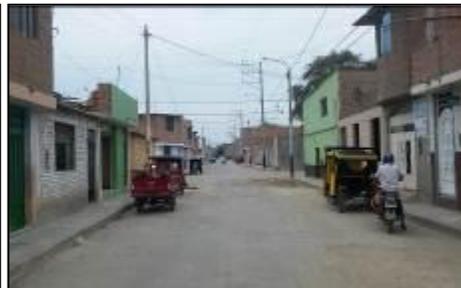
VISTAS FOTOGRAFICAS DEL PREDIO Y SU ENTORNO URBANO

Inmueble que presenta una edificación de dos pisos, de muros de ladrillo con revestimiento techos de aligerados, cuenta con dos ingresos hacia la calle Huáscar, no se pudo realizar la inspección interior del inmueble no se dieron facilidades para eso, la vivienda está desocupada, por lo tanto se tomara en cuenta el informe de valuación del Ing. Rogger Francisco Inga Durango, de fecha 31/08/2014, con CIP N° 48606, REPEV N° 643-96 S.B.S, se procesa esta información, determinándose elaborar el informe de valuación actualizada de la edificación de dicho inmueble, para lo cual se aplicara las normas y tablas de depreciación establecidas en el Reglamento Nacional de tasaciones del Perú, aprobado por la R.M. N° 176-2016- Vivienda de fecha 19 de julio del 2016 y para el valor de realización en el mercado, la resolución S.B.S. N° 11356-2008.

Se realizó la visita del inmueble sin ningún contratiempo, apreciándose así mismo el entorno. Solo se realizó la inspección exterior del inmueble.

- Cimentación : Cimientos y sobre cimientos de concreto armado, con vigas de cimentación y zapatas
- Estructura : Columnas, vigas de concreto armado.
- Muros : Ladrillo de tipo King Kong, asentado con mortero de arena-cemento.
- Techos : Aligerados horizontales de concreto armado
- Pisos : Cerámica, pasta de cemento
- Puertas : Puertas exteriores metalicas, puertas interiores de madera contraplacadas.
- Ventanas : De sistema directo, de aluminio
- Revestimientos : Presenta revestimiento de cemento + arena con pintura en muros
- Baños : Aparatos de cerámica blancos, muros enchapados.
- Instalación eléctrica : Redes de tubería empotrada con suministro monofásico y luminarias de diversa intensidad.
- Instalación sanitaria : Empotrada con tubería de PVC, redes de agua fría, presenta tanque elevado.
